RAPPORT D'ENQUÊTE AÉRONAUTIQUE
A00W0109

PERTE DE MAÎTRISE – DÉCROCHAGE

CESSNA 177B CARDINAL C-GPML
AERIAL RECON SURVEYS
CALLING LAKE (ALBERTA)
LE 30 MAI 2000

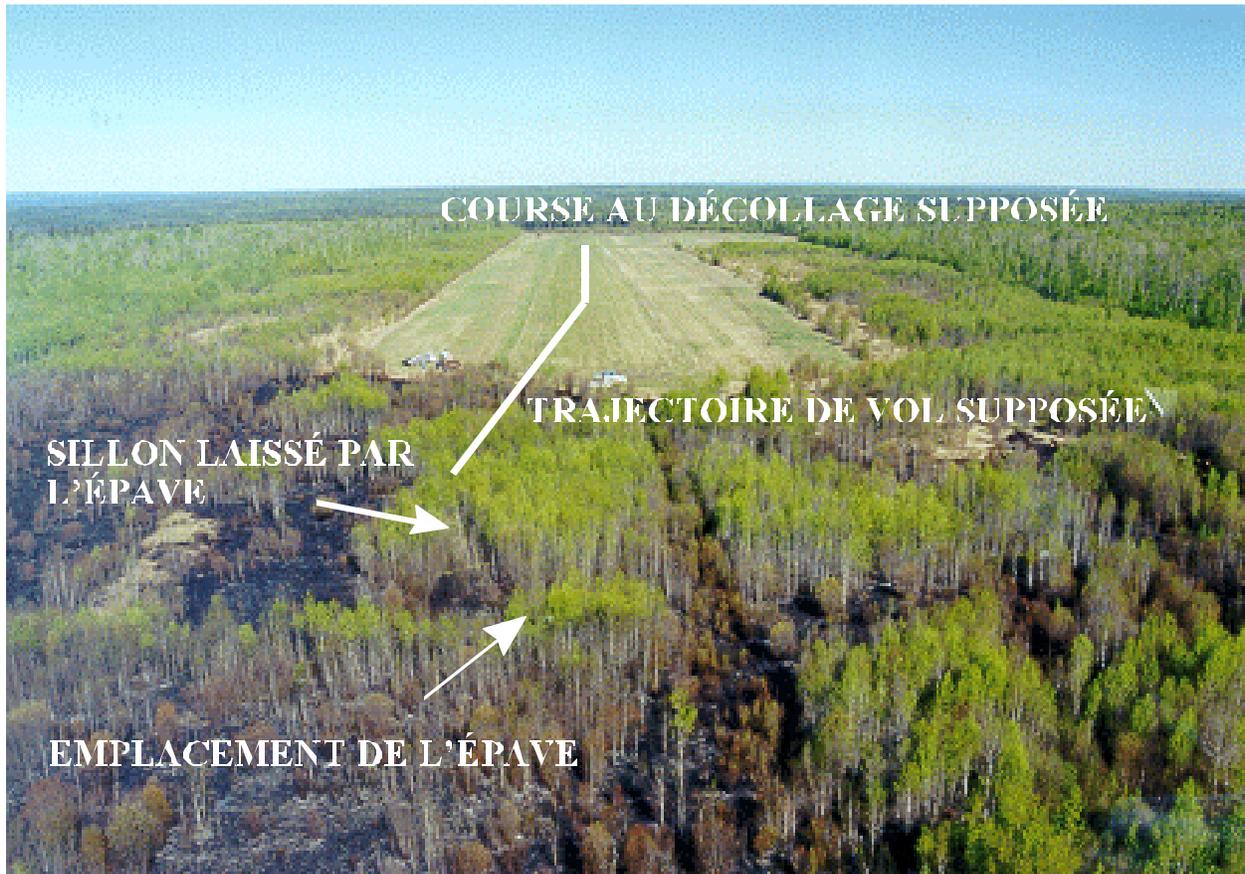
Annexe B S Aérodrome de Calling Lake

La surface gazonnée est longue de 2 950 pieds.² Au moment de l'accident, la surface était en bon état, et le gazon était haut de trois à quatre pouces. La pente longitudinale ascendante de la piste 10 est de 1,5 % sur environ 2 700 pieds et elle est de 0,40 % sur le reste de la piste. L'altitude du seuil de la piste 10 est de 2 054 pieds, et celle de son extrémité départ est de 2 092 pieds.

L'appareil a heurté des peupliers de seconde pousse d'une hauteur d'environ 30 pieds en un lieu qui, à l'origine, était la zone de prolongement dégagé de l'aérodrome. L'examen du sillon laissé par l'épave a permis d'établir que l'appareil était descendu dans les arbres en un piqué incliné à gauche extrêmement prononcé, qu'il avait rebondi au contact initial avec le sol et qu'il avait fait la roue avant de s'immobiliser en position verticale. L'épave a laissé un sillon long de 151 pieds.

À la suite de cet accident, l'exploitant de l'aérodrome de Calling Lake a coupé les arbres qui se trouvaient sur le prolongement dégagé de l'extrémité départ de la piste 10.
